**INFORMACIÓN DEL ELEMENTO**

Denominación: Cortijo de Bizcandía

Clasificación tipológica: Arquitectura residencial: cortijo

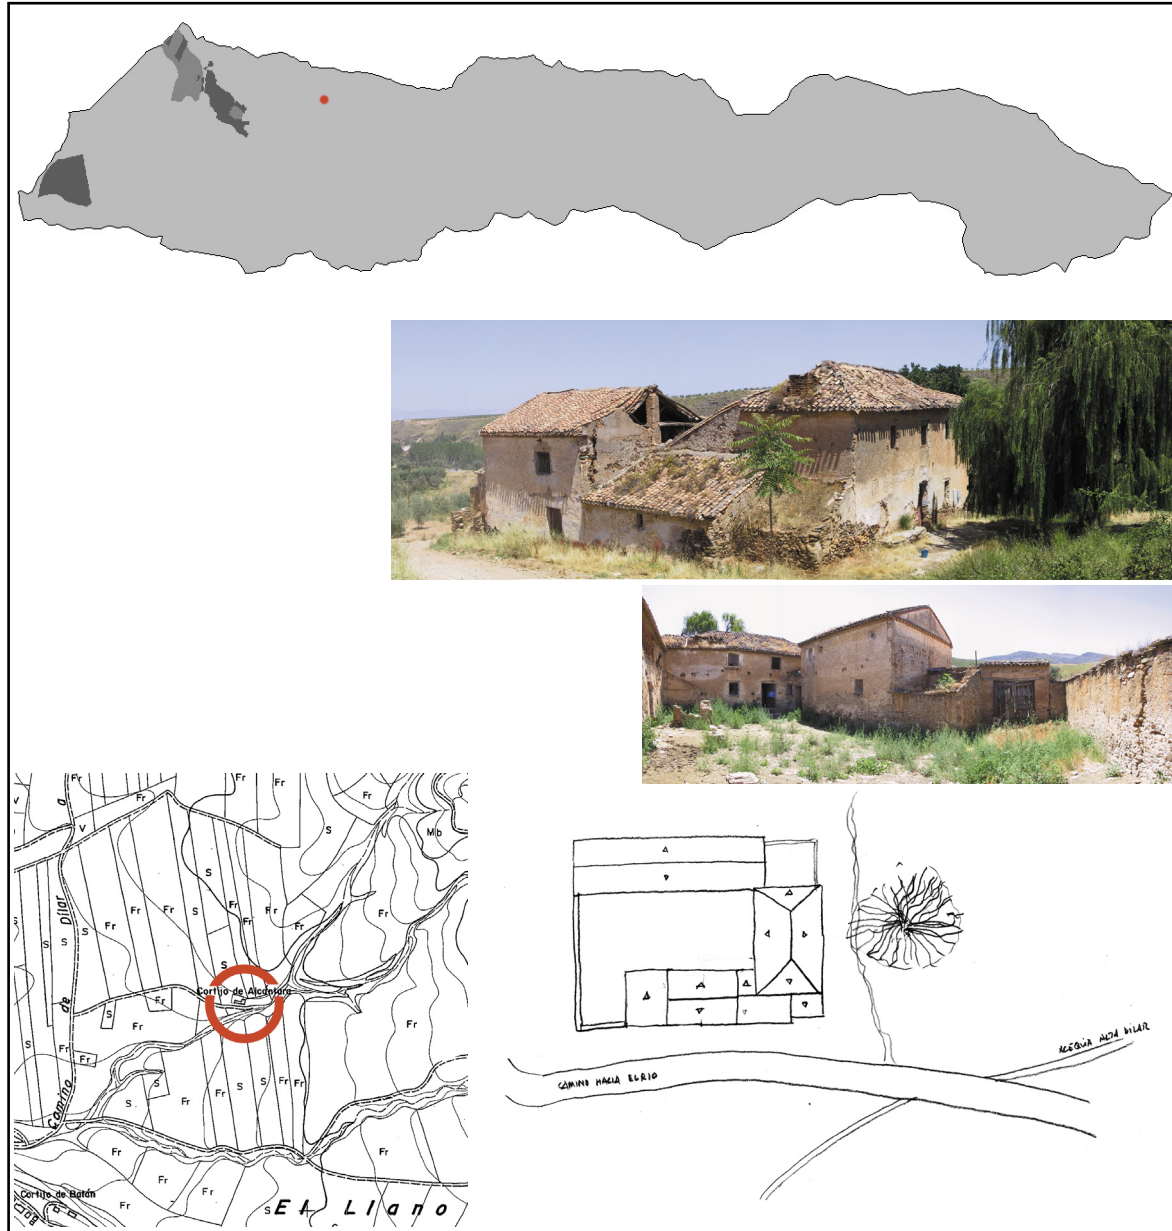
Amenaza de ruina en la zona oeste del módulo sur. Las cubiertas están muy deterioradas.

Conjunto en torno a patio de aperos. Módulos principales a sur y al este con dos alturas cada uno y cubierta a dos aguas. Otro módulo de planta baja cierra la esquina sureste. La zona norte del patio está cerrada por un muro y con piezas de reciente construcción. Construido al comienzo del siglo XIX.

Obras de rehabilitación integral en cuerpo semiderruido. Reparación de cubiertas en resto. Obras de reparación y adaptación.
