**INFORMACIÓN DEL ELEMENTO**

**Denominación:** Cortijo Sevilla

**Delimitación del inmueble:** Pol. 5, Hoja 2, Par. 66

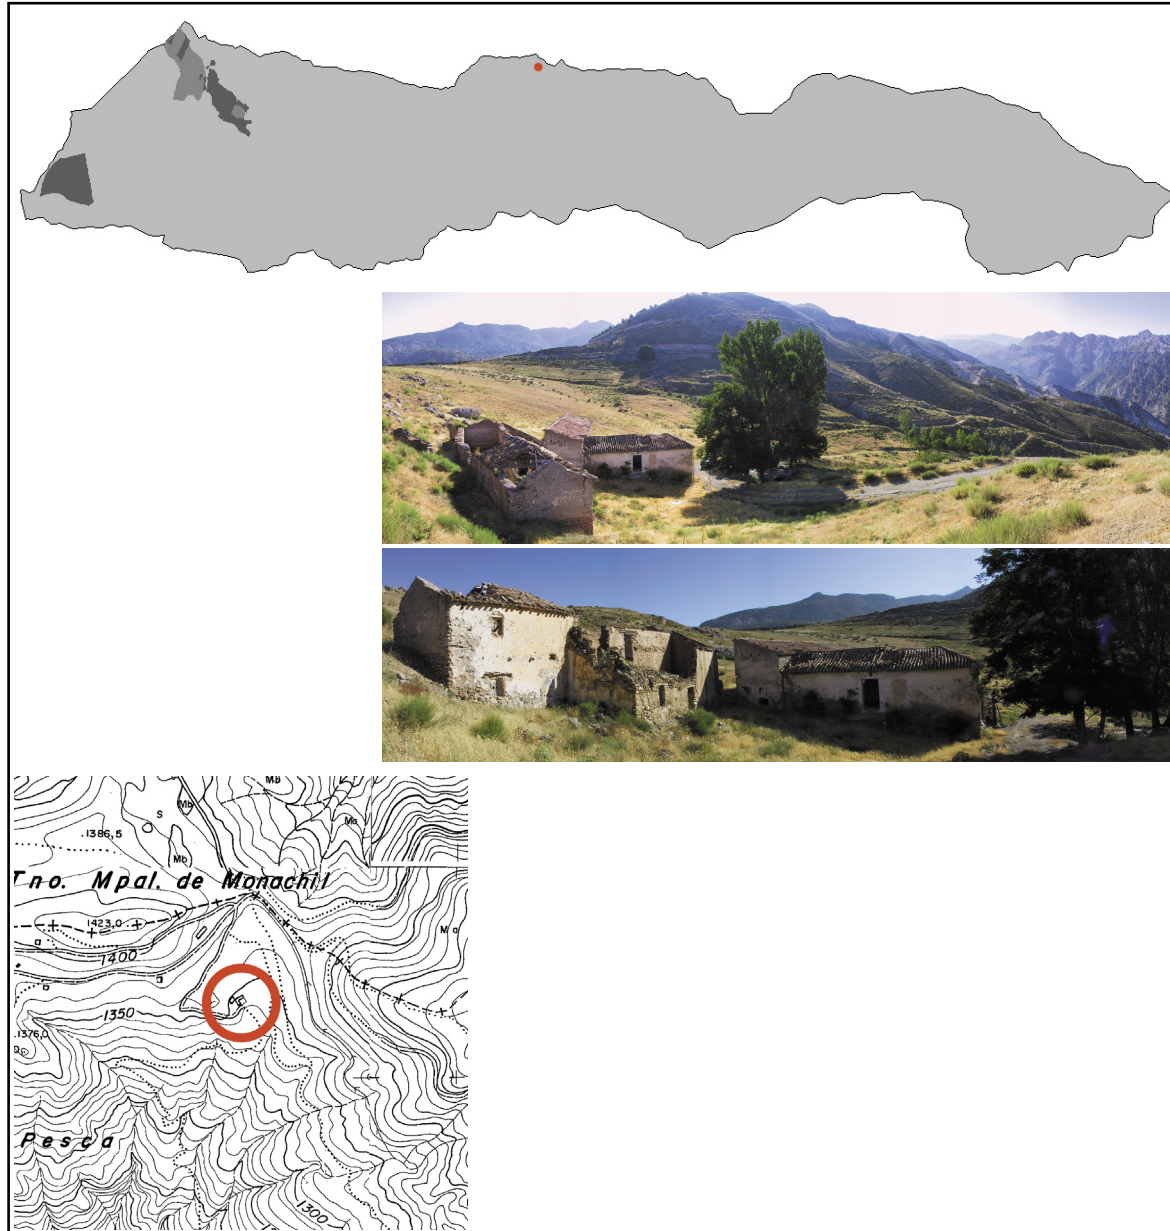
La pieza más antigua está en ruinas, con las cubiertas prácticamente derruidas; las piezas más modernas presentan diversas patologías en cubiertas y muros.

Conjunto edificado compuesto por dos grupos de construcciones, uno más al sur orientado a levante con dos alturas y dos cuerpos con cubiertas a dos aguas. El otro grupo define un corral, completando dos lados del cuadrado sendas edificaciones. Una en planta baja con cubierta a tres aguas de teja árabe y otra más moderna de dos alturas con cubierta a un agua y teja árabe también.

Obras de rehabilitación integral.
